浙江满洋船务工程有限公司审核案例

-----应重视一线施工现场审核

2016年10月29日，在受审核方浙江满洋船务工程有限公司“浙玉机997”（挖沙船）沉船打捞项目现场审核时发现，潜水员张XX在上午9时至12时之间2次入水（平潮水深约8米）探测沉船舱内海沙清理进度及指引“满洋7”吊机安放泥浆泵，查看潜水期间水面供气系统仅一套，无水面备用气源，不符合《潜水及水下作业通用规则》6.2.1.3条款“不需要减压的水面供气式潜水（0~30m）”的最低设备要求。且潜水作业现场无着装待命预备潜水员，不符合公司海工部《潜水安全作业手册》4.7.3f)“进行水面供气式潜水时，预备潜水员应着装待命（可不带上呼吸器和压铅），做好随时入水准备”之规定。

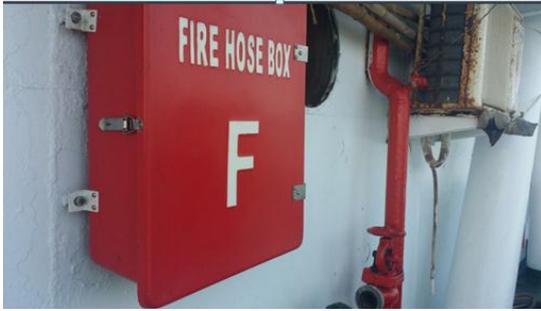
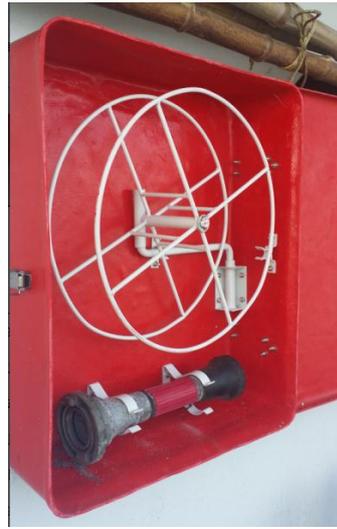
问题二：查现场作业的起锚船“满洋 16”主甲板左船舷消防栓内无消防水带。

- 3) “满洋 16” 主甲板消防栓的消防水带归位, 附整改后图片

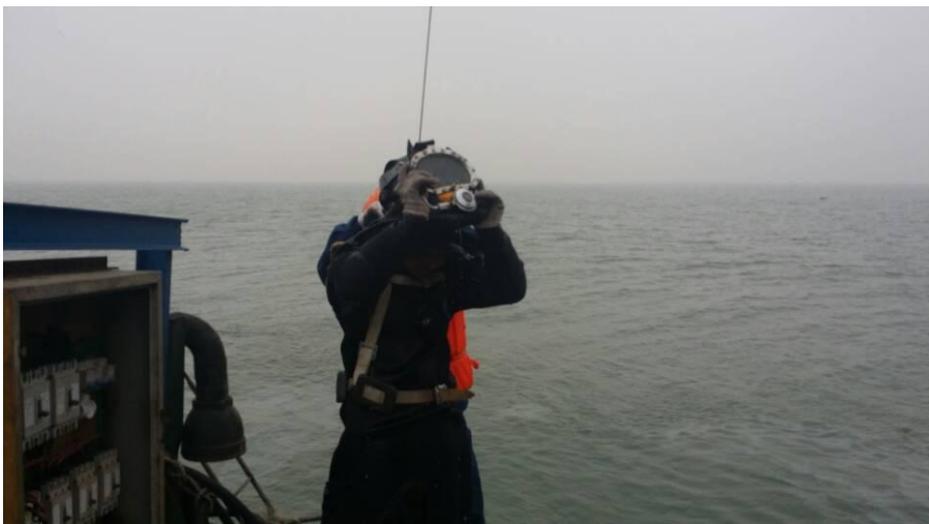
水面管供空气潜水

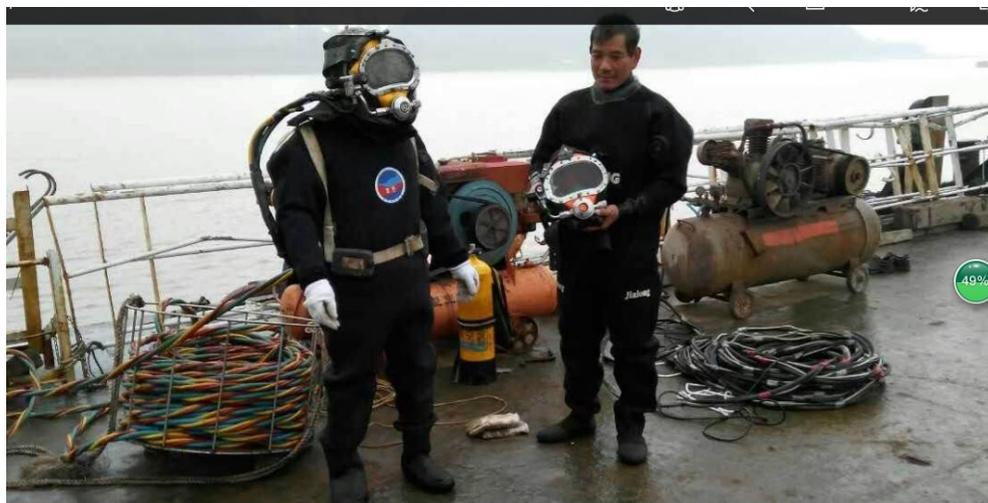
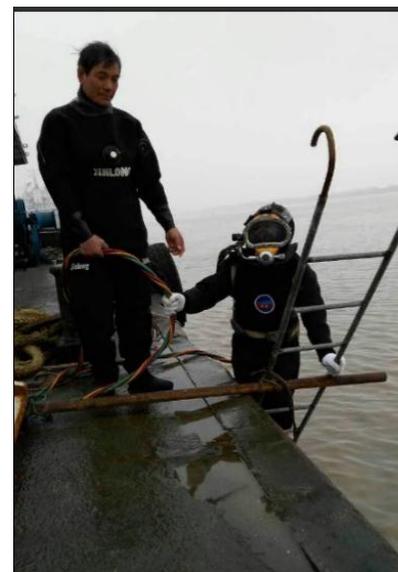
问题四：“浙玉机997”（挖沙船）沉船打捞项目现场，潜水员张XX在上午9时至12时之间2次入水（平潮水深约8米）探测沉船舱内海沙清理进度及指引“满洋7”吊机安放泥浆泵，查看潜水期间水面供气系统仅一套，无水面备用气源，不符合《潜水及水下作业通用规则》6.2.1.3条款 不需要减压的水面供气式潜水（0~30m）的最低设备要求。且潜水作业现场无着装待命预备潜水员，不符合公司海工部《潜水安全作业手册》4.7.3f)“进行水面供气式潜水时，预备潜水员应着装待命（可不带上呼吸器和压铅），做好随时入水准备”之规定。

向受审核方项目负责人阐明了目前设备配置，潜水安排存在的风险，并得到了受审核方的充分认同：仅一台空压机水面管供空气，无备用气源，潜水员水下作业亦未佩戴备用回家气瓶，潜水作业过程一旦发生设备故障造成的供气中断，或供气软管意外脱落，或水下结构物以及难船船舱内设备设施绞缠软管卡住潜水员，使其供气中断且无法自主脱身，潜水作业现场无着装待命预备潜水员，无第二套潜水装具及供气系统，不能及时下水施救，

会使潜水员面临窒息死亡的风险。

- 1) “浙玉机 997” 沉船打捞项目现场补充配置潜水设备及供气系统。
- 2) 潜水员潜水作业期间, 预备潜水员着装待命 (不带呼吸器和压铅)。
